Sådan adskiller man et Børma Armatur

Vores armaturer er af fabrikat Børma

Håndvasken:	Lux A1 7000 krom	VVS-nr. 70.1921.117
Køkkenvasken:	Lux A1 7018 krom	VVS-nr. 70.5721.104
Blandingsbatteri bruser:	Lux A1 1510 krom	VVS-nr. 72.2230.104

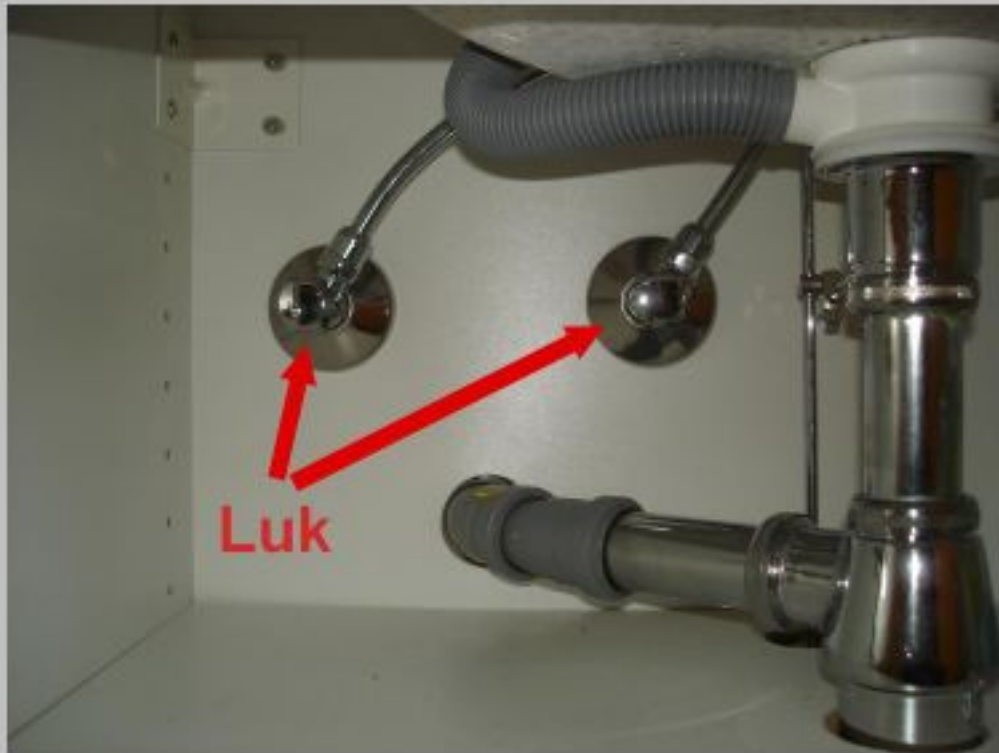
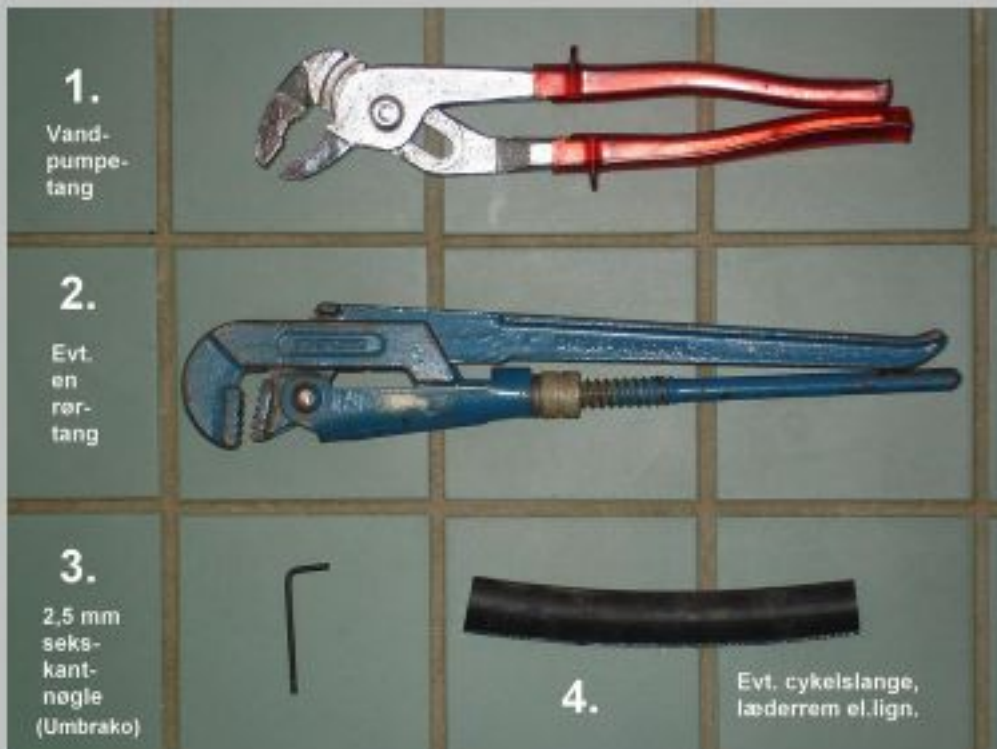
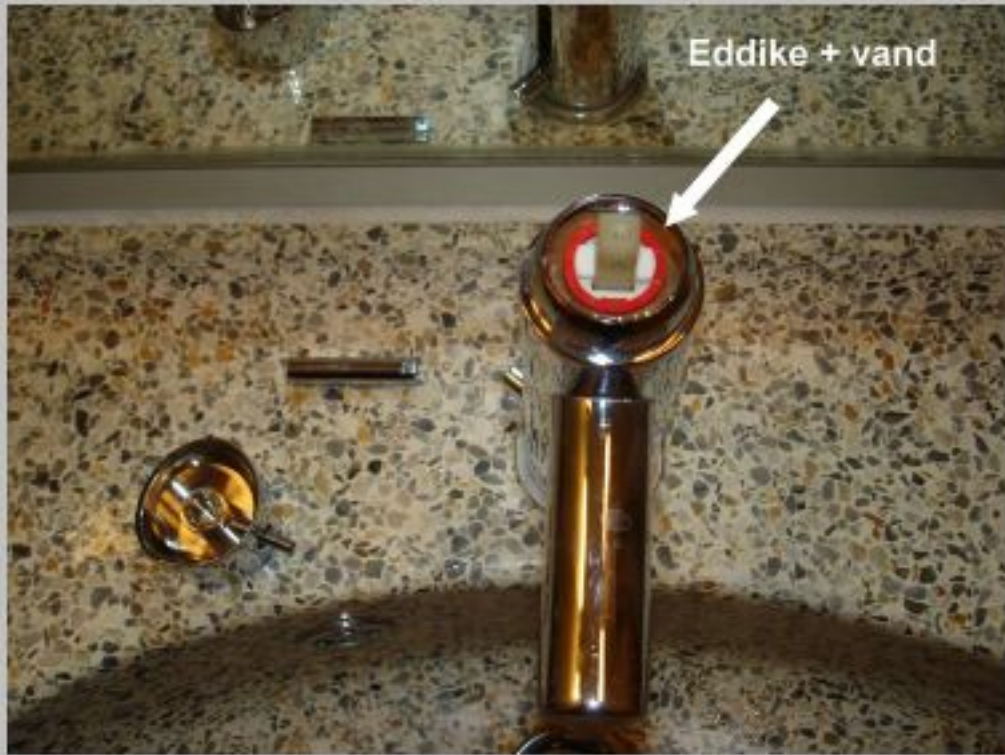
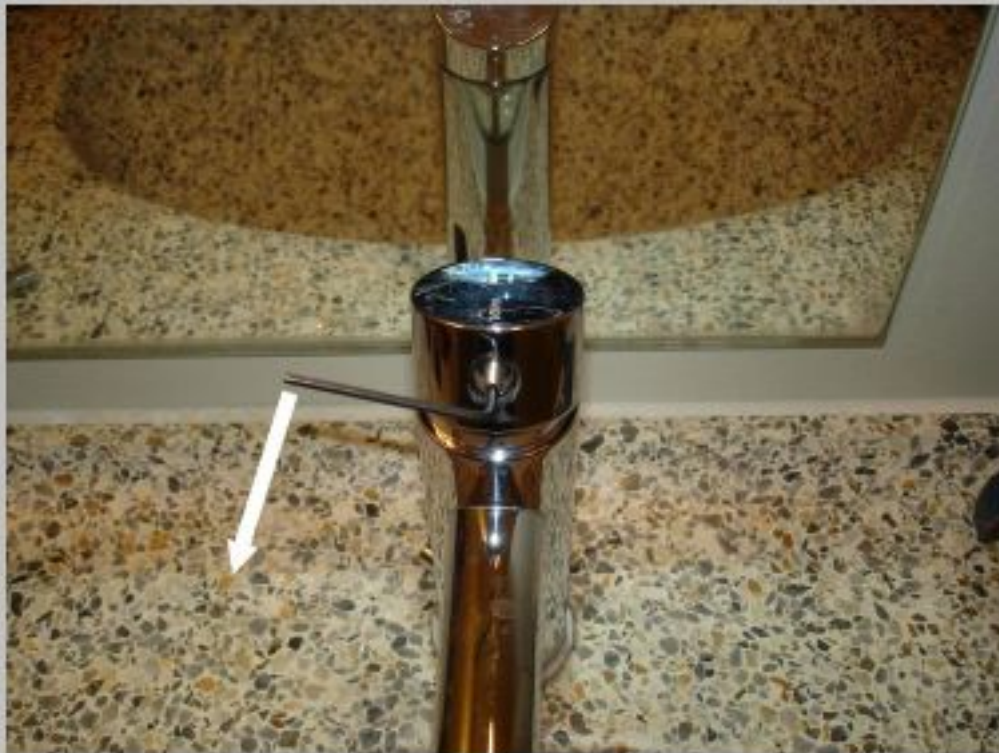
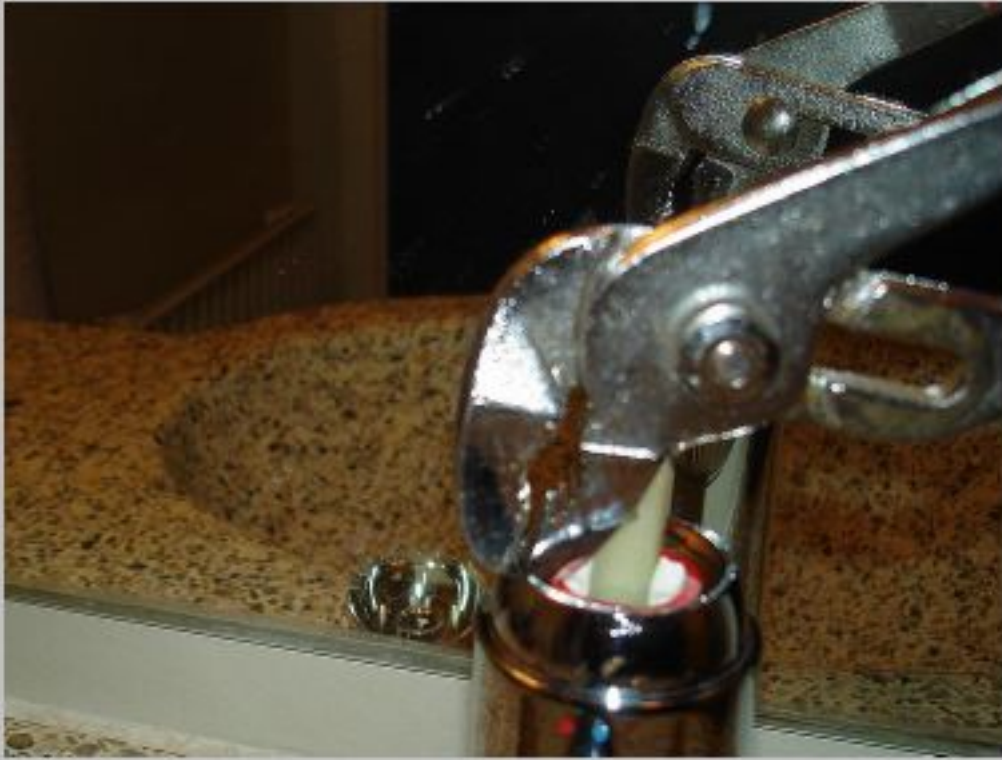
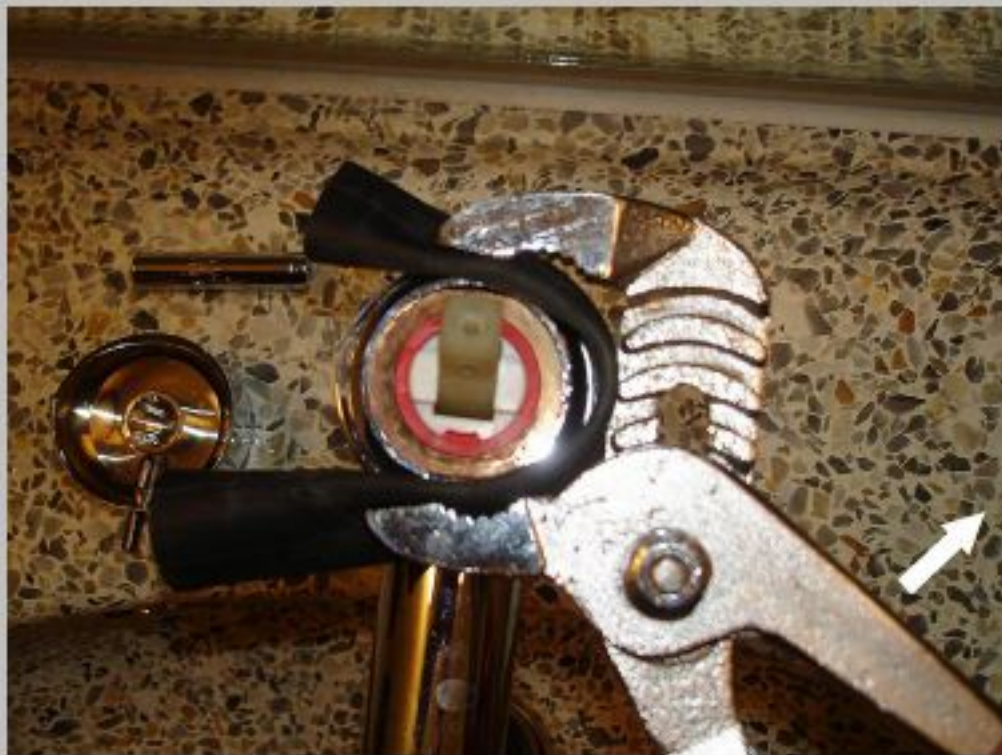
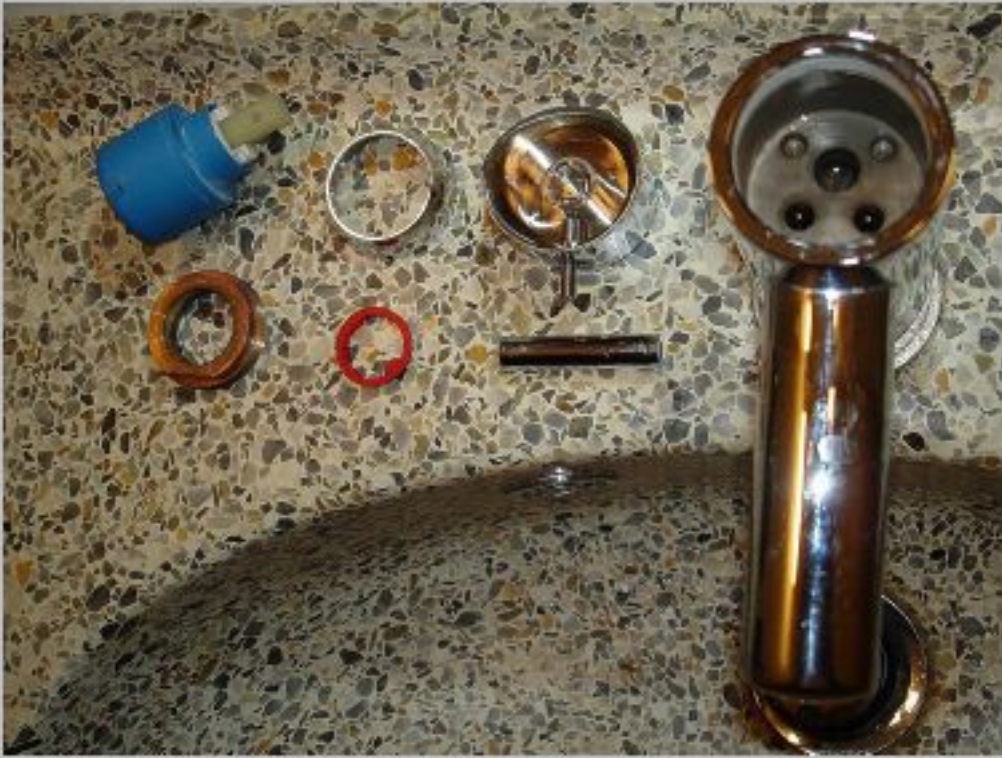
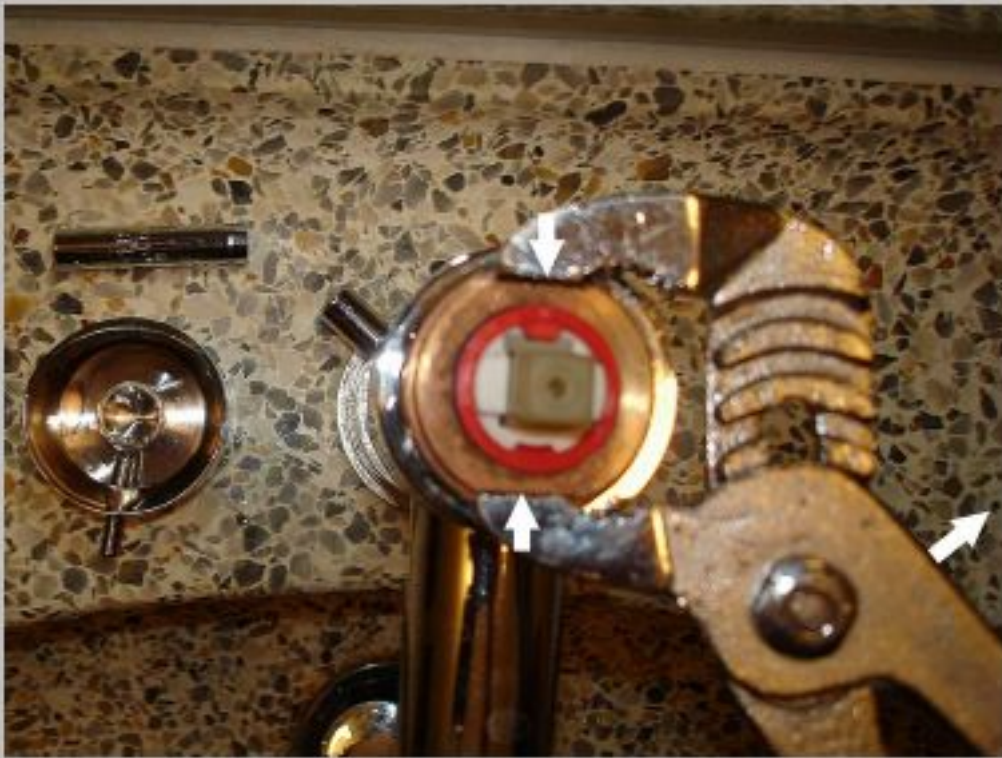
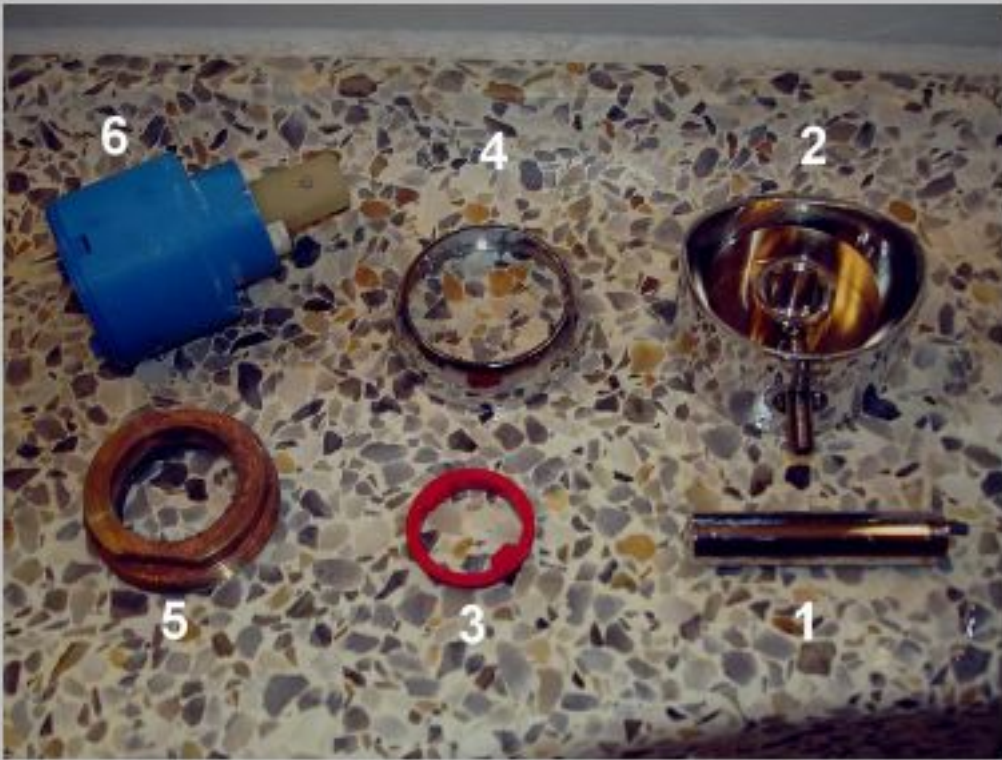
Se billeder nedenfor.

1. Betjeningsspinden skrues af løs med rørtang eller vandpumpetang (se billedet)
2. Når betjeningsspinden er fjernet, skrues pinolskrue løs med umbrakonøgle

3. Det er nu muligt at løfte overdelen af, men den binder måske på grund af kalkaflejringer
4. Fjern den røde ring, som er en justerbar varmtvandsspærring

5. Man skal nu forsøge at fjerne den øverste buede krom-ring, som er skruet uden på messingmøtrikken, men da der hverken er gribeflader eller kær, så er det svært at gøre det uden at ridse kromen udvendig. Det er dog en trøst, at disse ridser er skjult, når overdelen igen er monteret. Krom-ringen kan sidde meget fast på grund af kalkaflejringer i gevindet. Børma anbefaler selv at fugte med en blanding af husholdningseddike og vand, som hældes ned oven i ringen. Det er min erfaring, at det kan tage adskillige timer, før det lykkes. Man kan også prøve med skrapere sager som f.eks. eddikesyre.

6. Når kromringen er skruet af, har man adgang til messingmøtrikken, som er forsynet med to gribeflader. Messingmøtrikken fastholder den keramiske "kartouche" som er selve lukkemekanismen, og som kan købes som en færdig enhed, hvis det er problemet at vandhanen drypper. Hvis problemet er, at der siver vand ned ad siden af armaturet, så kan man prøve at stramme messingmøtrikken. Der er i bunden af den blå "kartouche" nogle sorte gummipakninger, som skulle sikre tæthed imod armaturhuset.

7. Når den blå enhed genmonteres, så læg mærke til, at den har et par tappe, som skal ned i dertil hørende styrehuller i armaturet.
8. Det hele samles i modsat rækkefølge, og forhåbentlig er det nu slut med drypperi eller sivende vand.
